## 4.2. Baubeschreibung

### Einfamilienhaus

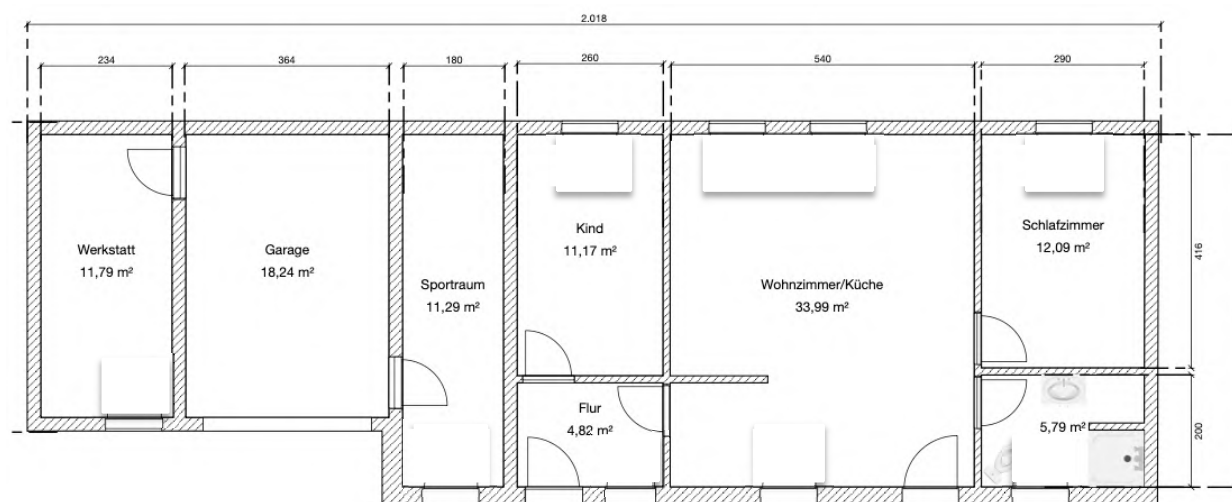
## Grundriss Remise:

Anmerkung: Der Grundriss wurde vom Eigentümer zur Verfügung gestellt. Es kann Abweichungen zum gebauten Zustand geben. Die angegebenen Maße konnten nicht überprüft werden.
