## **KURZBERICHT zum Objekt**

### **Friedensstraße 37, 99885 Ohrdruf OT Gräfenhain, 530 m<sup>2</sup>**

Einfamilienhaus freistehend, mit Nebengebäude

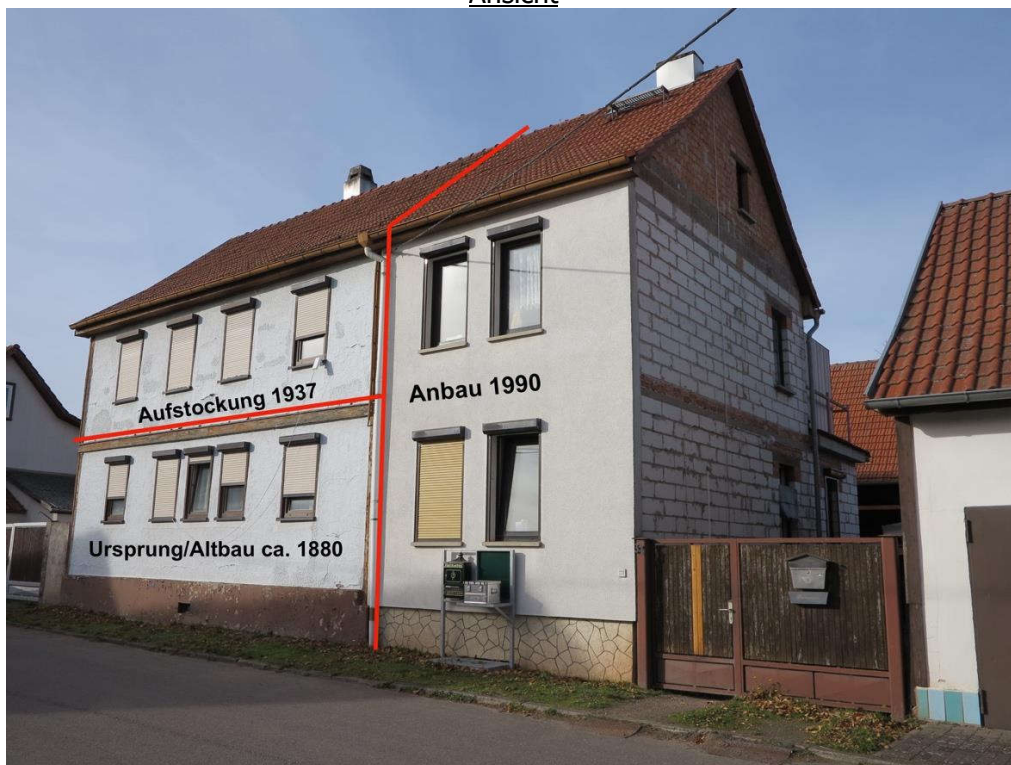
Ansicht

zweigeschossig, teilunterkellert, Dachgeschoss nicht ausgebaut  
**teilsaniert im EG, weiterer Sanierungs- u. Fertigstellungsbedarf**
