# VERKEHRSWERTGUTACHTEN

**für das mit einer Laube und Nebengebäude  
bebaute Grundstück**

**in Doberlug-Kirchhain,  
Wiesenstraße 3**

Aktenzeichen vom Amtsgericht Bad Liebenwerda: 15 K 40/24

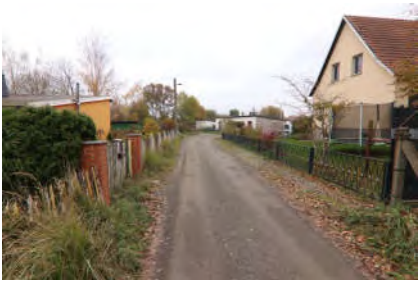
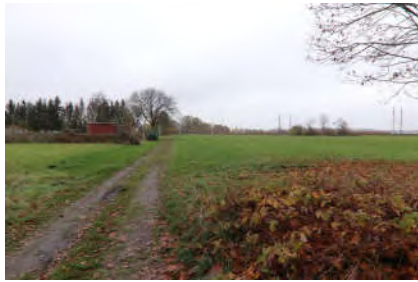
| <b>Beispielfotos für die Umgebung</b> | <p>Blick in südliche Richtung entlang der Wiesenstraße</p> | <p>Blick in nordöstliche Richtung auf benachbarte Felder und die Eisenbahnstrecke im Hintergrund</p> |

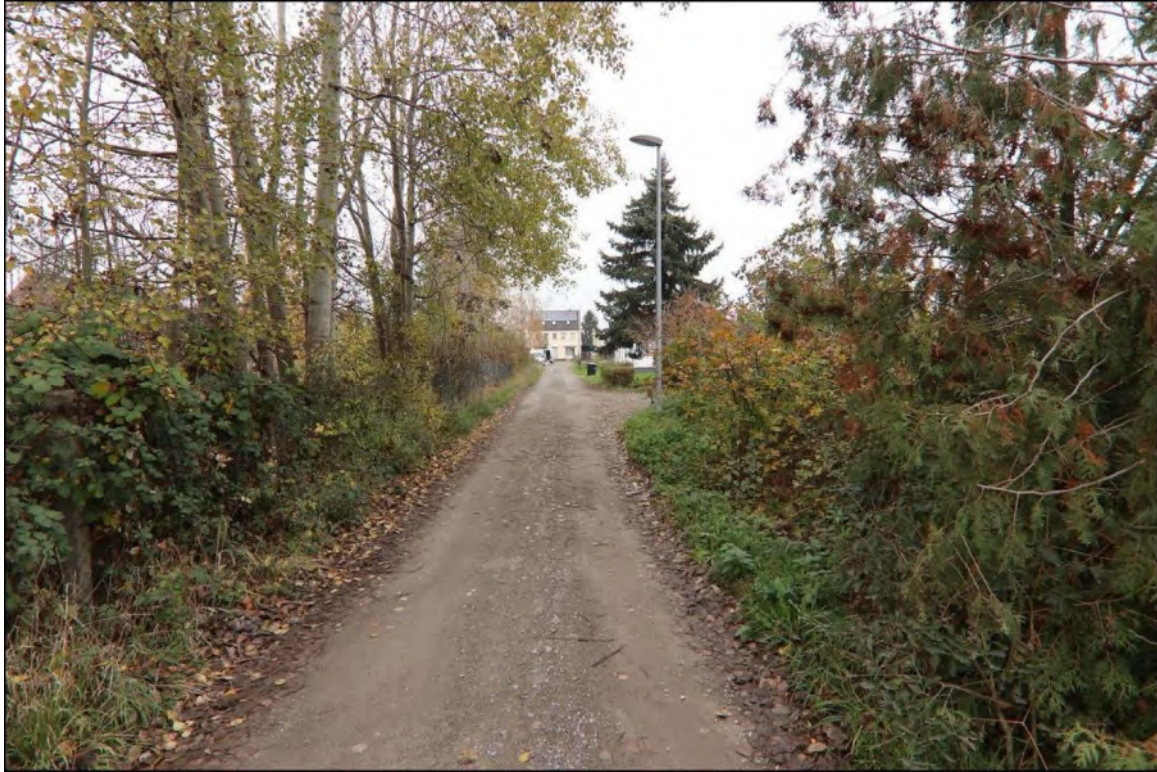
Bild 1

Blick in nordwestliche Richtung entlang des Wiesenweges in Doberlug-Kirchhain. Der Wiesenweg ist hier nur mit Schotter befestigt. Auf der rechten Seite liegt das zu bewertende Flurstück 273/8.

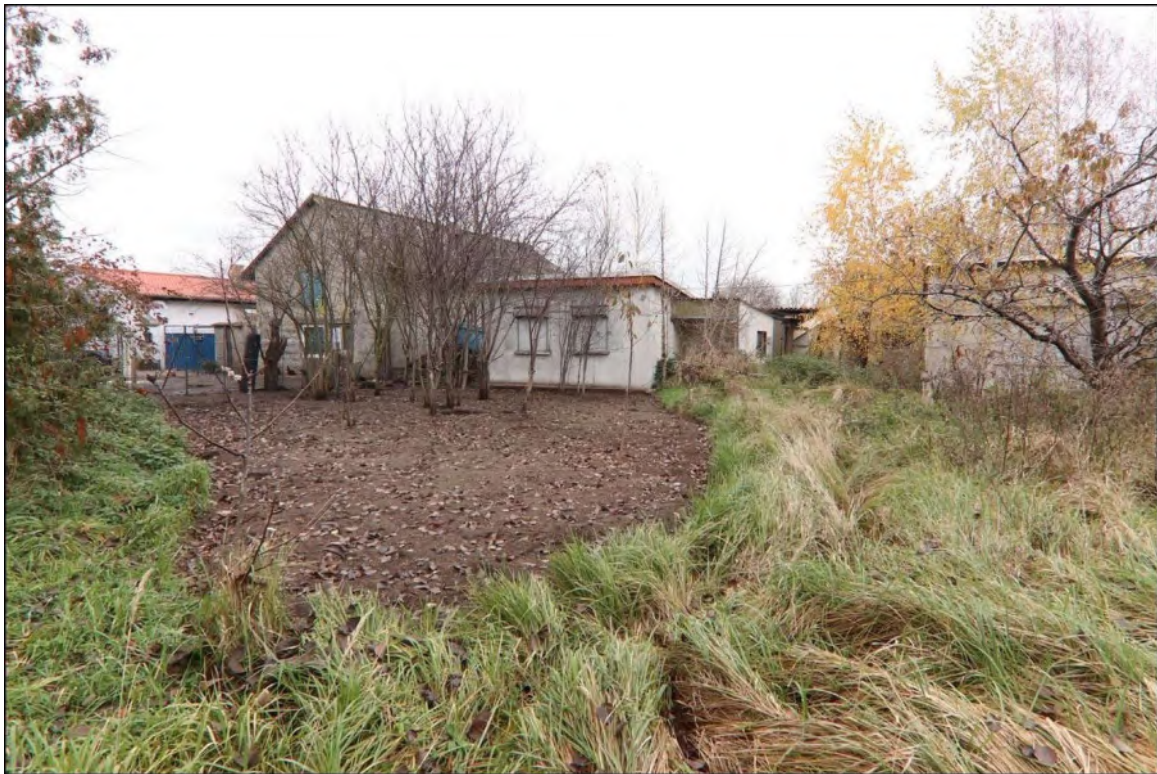
Bild 2

Blick in nordöstliche Richtung auf das Bewertungsflurstück 273/8. Der vordere Teil ist unbebaut und verwildert. Daran schließt sich eine eingeschossige Laube mit einem Nebengebäude dahinter an.

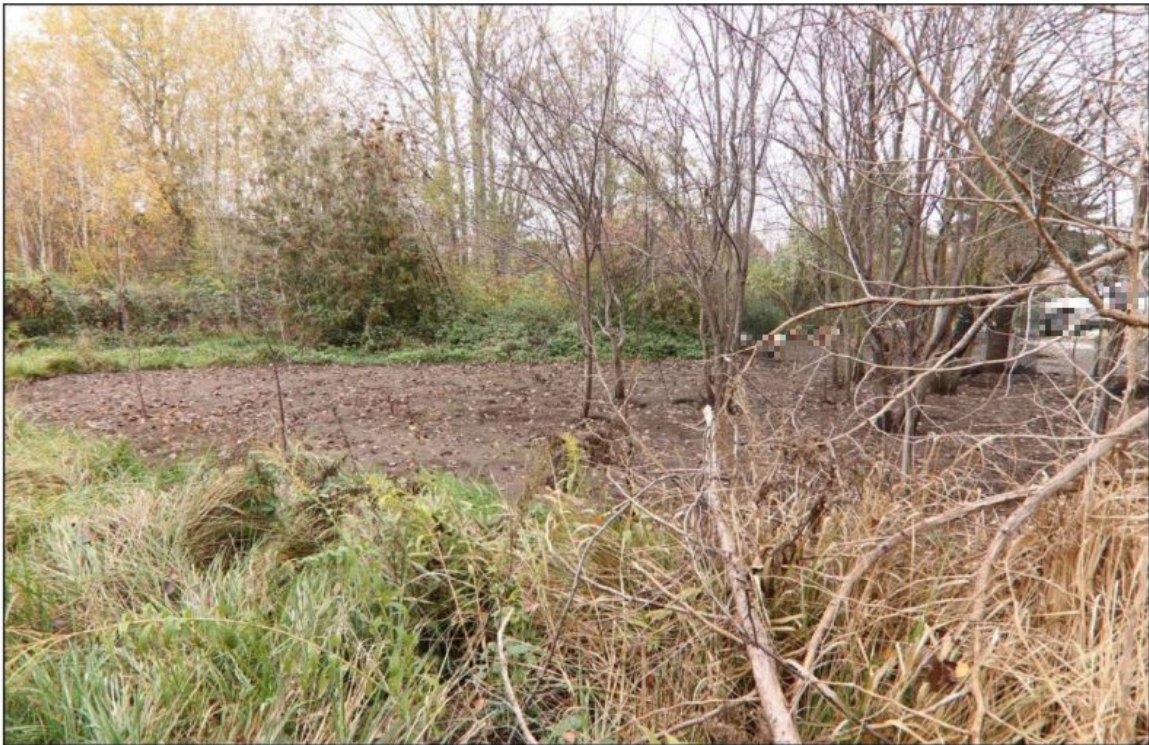
Blick in westliche Richtung auf den unbebauten Teil vom Bewertungsflurstück. Hier handelt es sich um eine verwilderte Grünfläche.

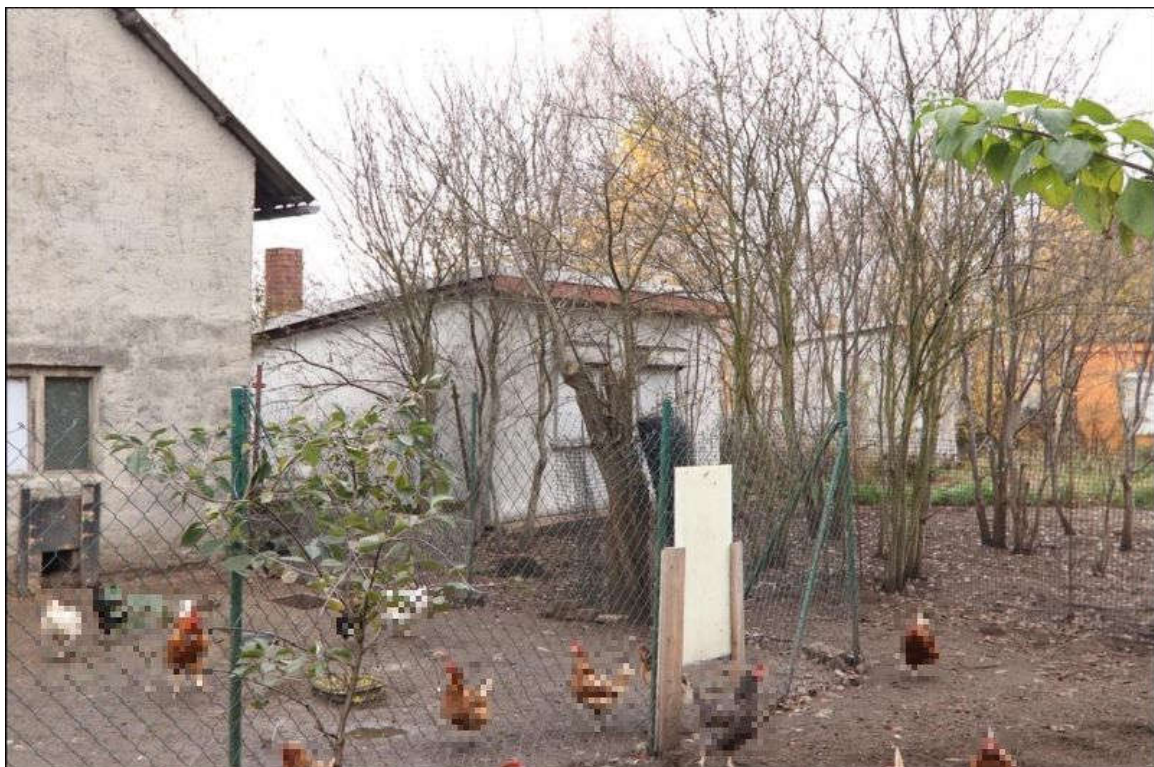
Blick vom Nachbarflurstück in östliche Richtung auf den unbebauten Teil des Bewertungsflurstücks 273/8. Im Hintergrund ist die eingeschossige Laube erkennbar.

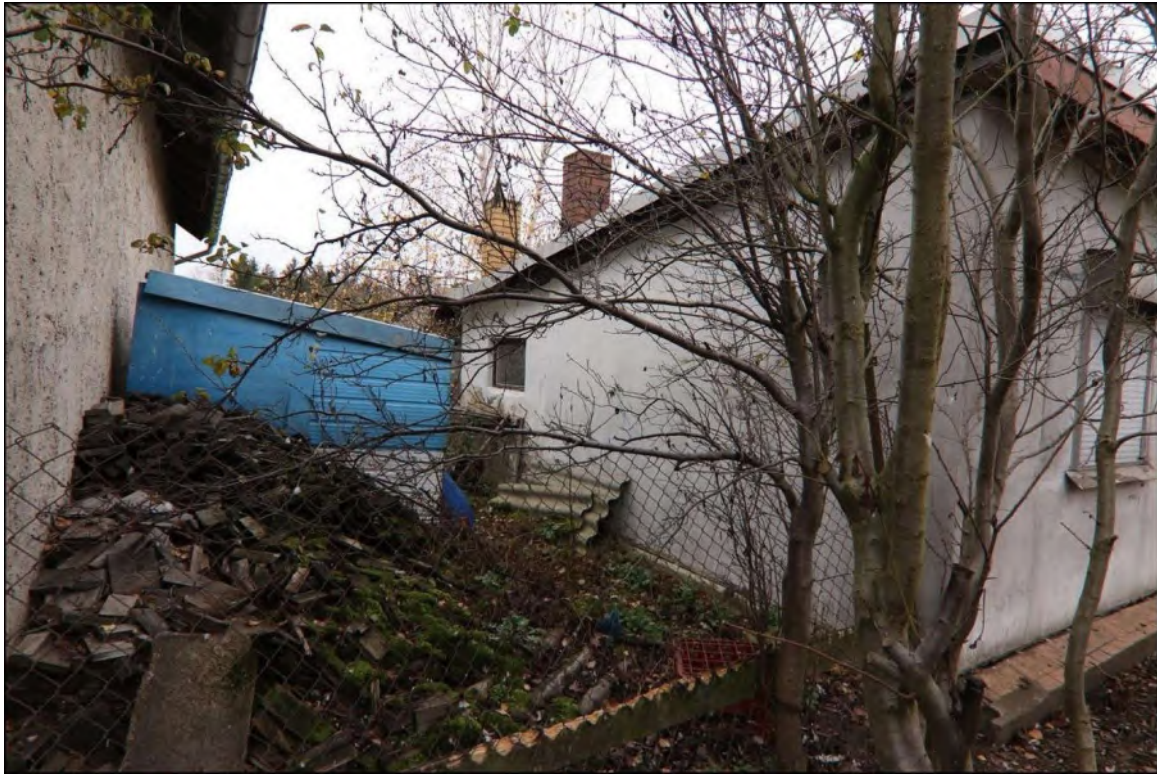
Bild 5

Blick in nordöstliche Richtung entlang der nördlichen Grenze vom Flurstück 273/8, die direkt an der links erkennbaren Außenmauer verläuft. Hier ist ein großer Berg mit Bauschutt erkennbar. Daran schließt sich die eingeschossige Gartenlaube an.

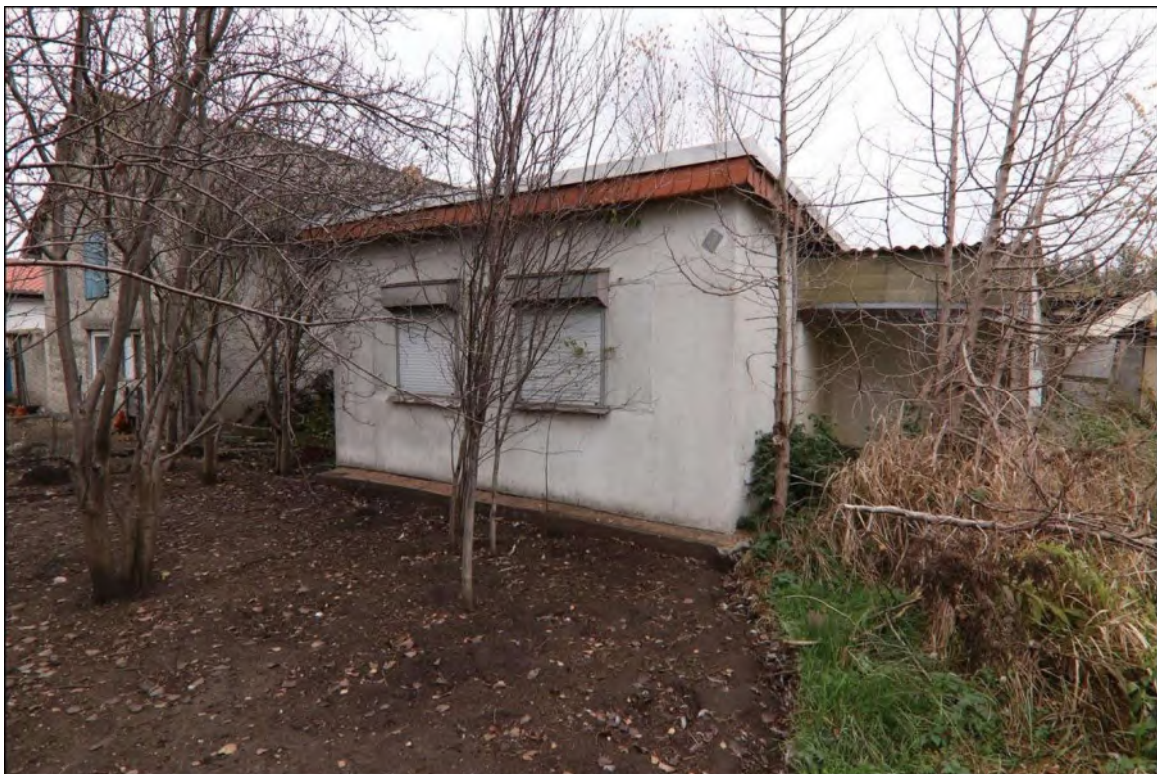
Bild 6

Blick auf die Westseite des Bewertungsgebäudes. Hier gibt es zwei Fenster mit Rollläden davor. Auch der Zugang zum Gebäude ist verwildert und zugewachsen.

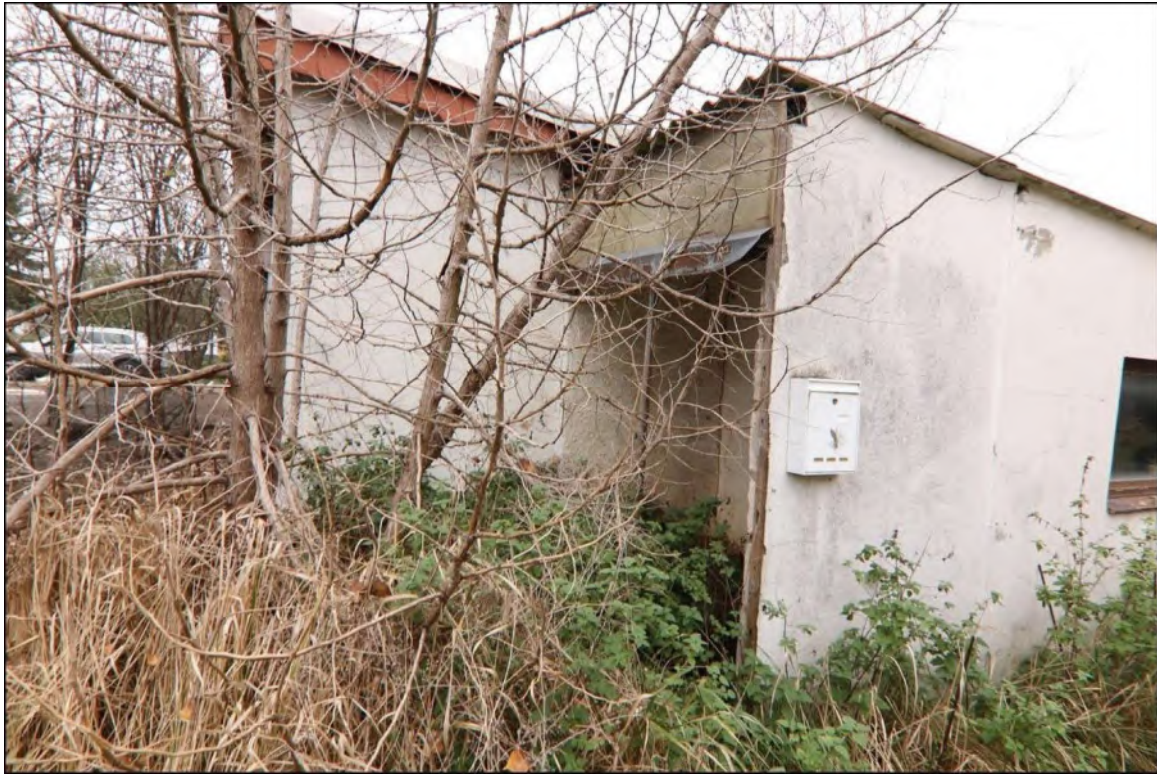
Bild 7

Blick auf den früheren Eingangsbereich zur Laube. Das Dach ist hier mit Wellasbestplatten eingedeckt. Die Außenwand scheint als Leichtbauwand ausgeführt zu sein.

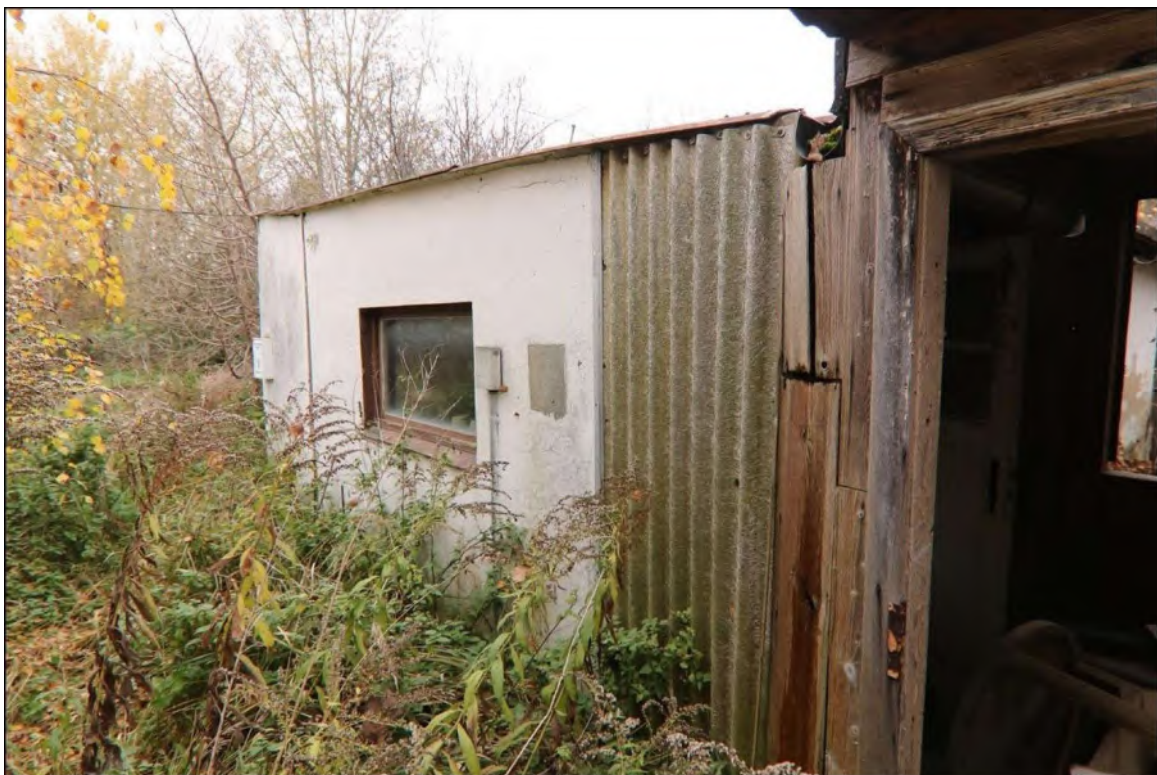
Bild 8

Blick auf die Außenwand der Gartenlaube. Hier sind verschiedene Baumaterialien genutzt worden, was gut erkennbar ist.

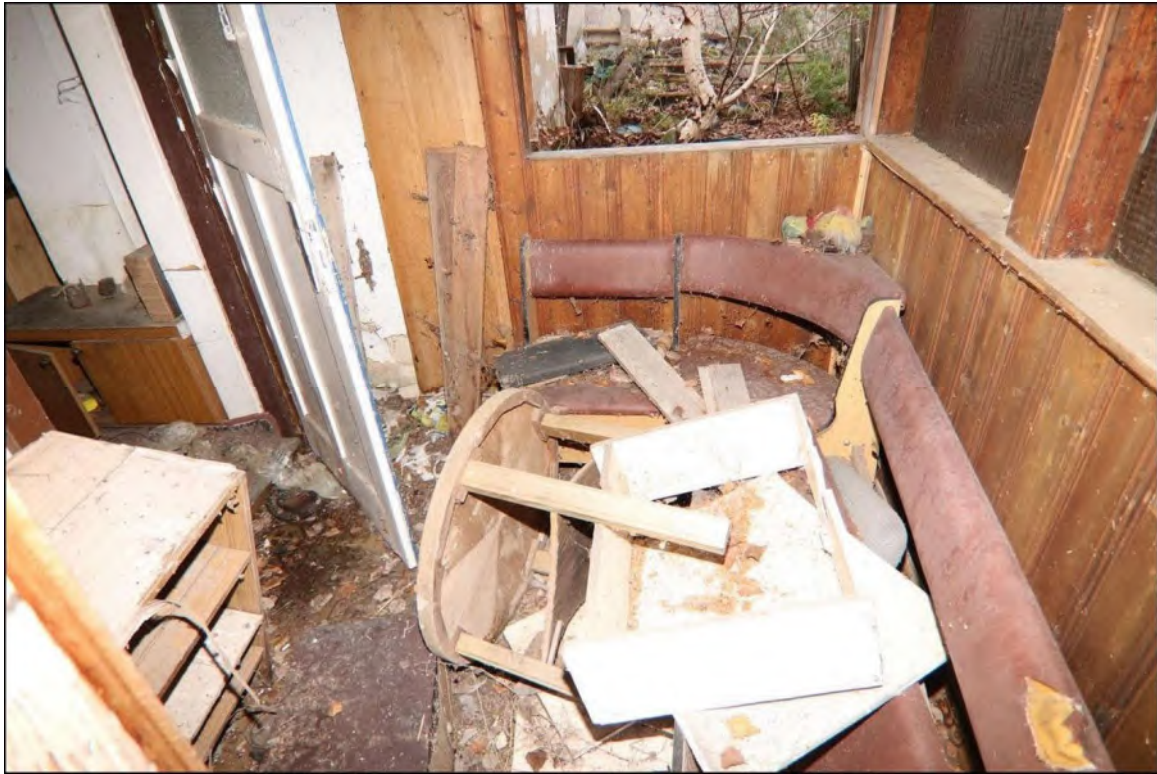
Bild 9

Blick in den Vorbau, der aus leichtem Baumaterial erstellt wurde. Die Fenster sind hier schon teilweise entfernt worden. Links die Tür führt in den Flur.

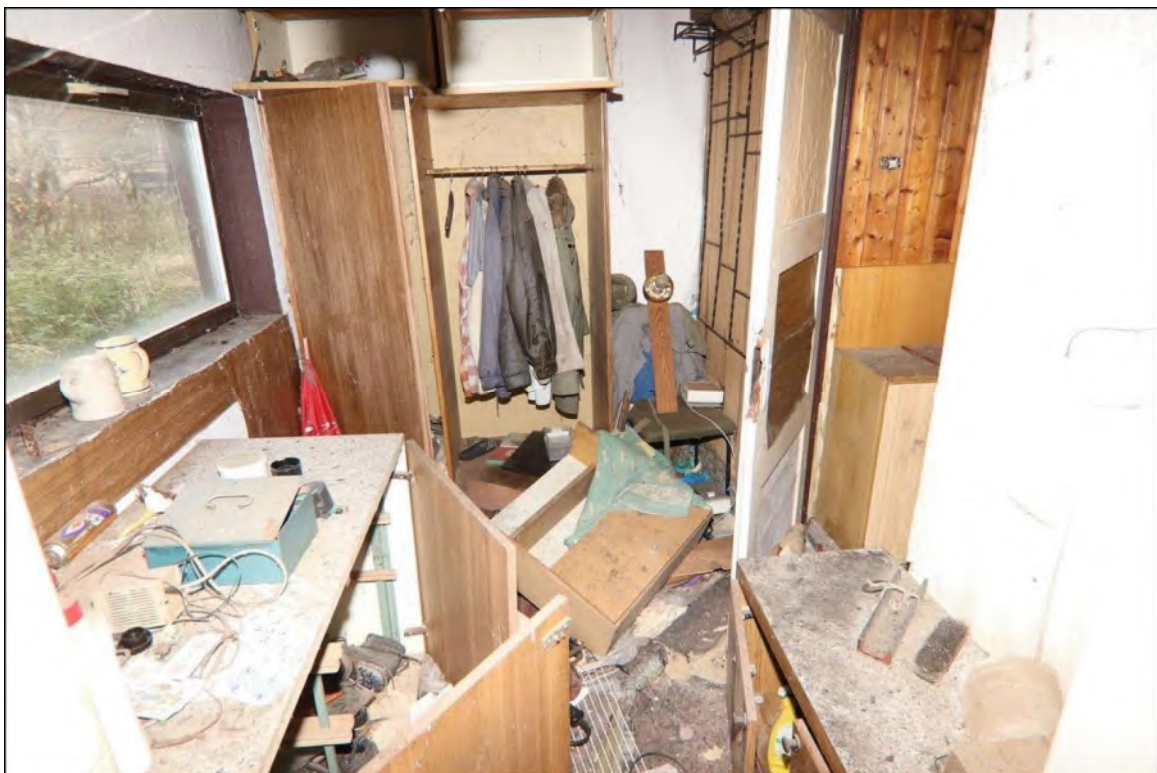
Bild 10

Blick in den Flur, der sich an den Vorbau anschließt. Die Tür nach rechts führt in die Küche. Auch hier wurden wieder unterschiedlichste Baumaterialien verwendet.

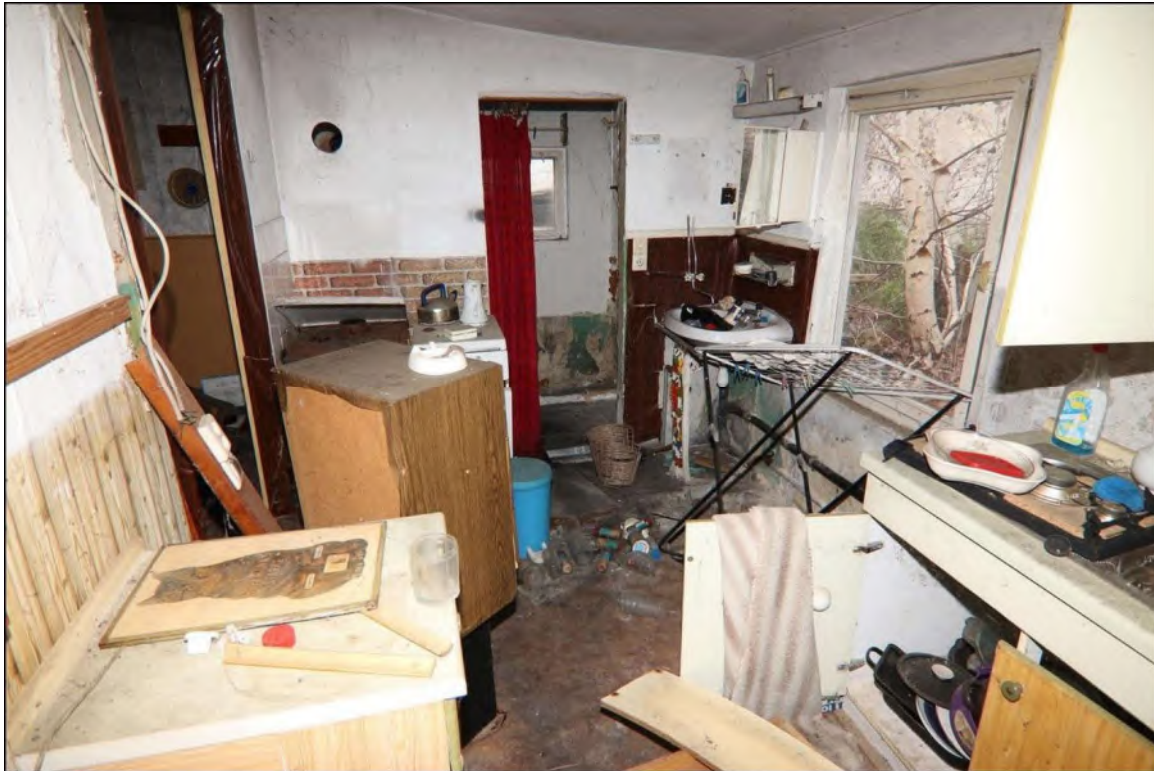
Bild 11

Blick in die Küche mit dem angrenzenden Bad. Rechts das Fenster zeigt in Richtung Nebengebäude. Links die Tür führt in den Wohnraum.

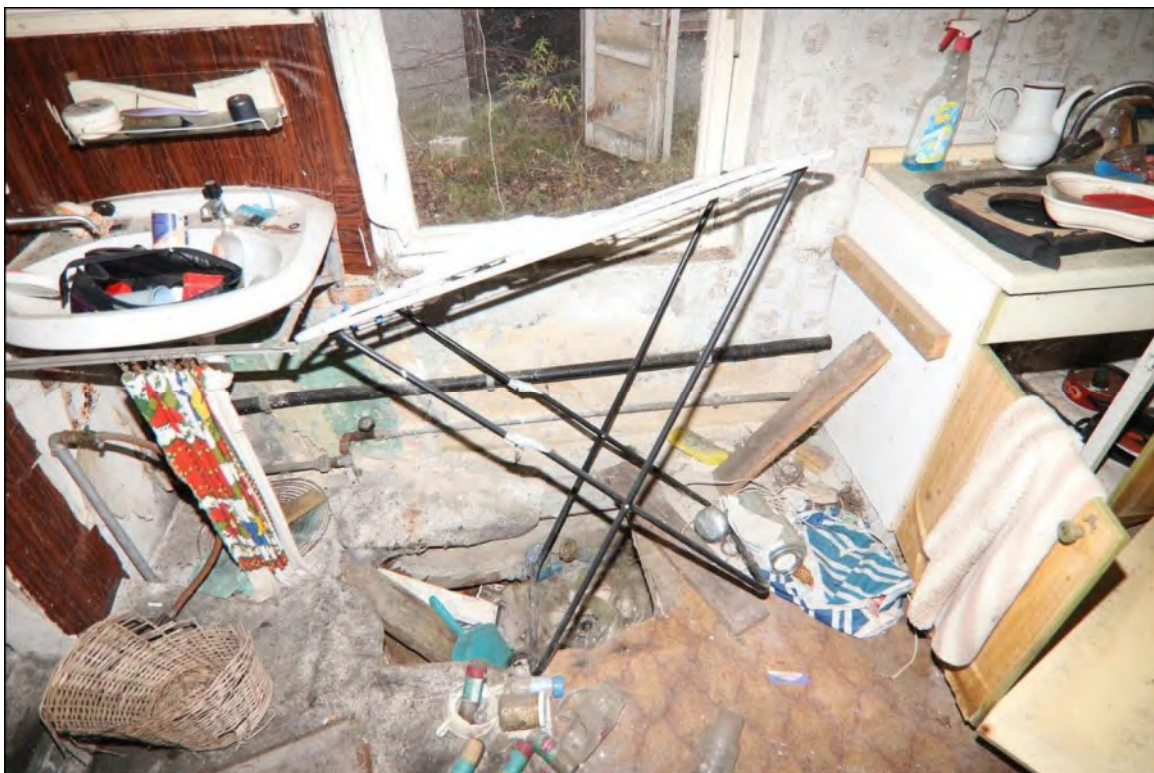
Bild 12

Blick auf das Fenster von der Küche mit dem links angrenzenden Waschtisch. Darunter ist eine einfache Sanitärinstallation erkennbar.

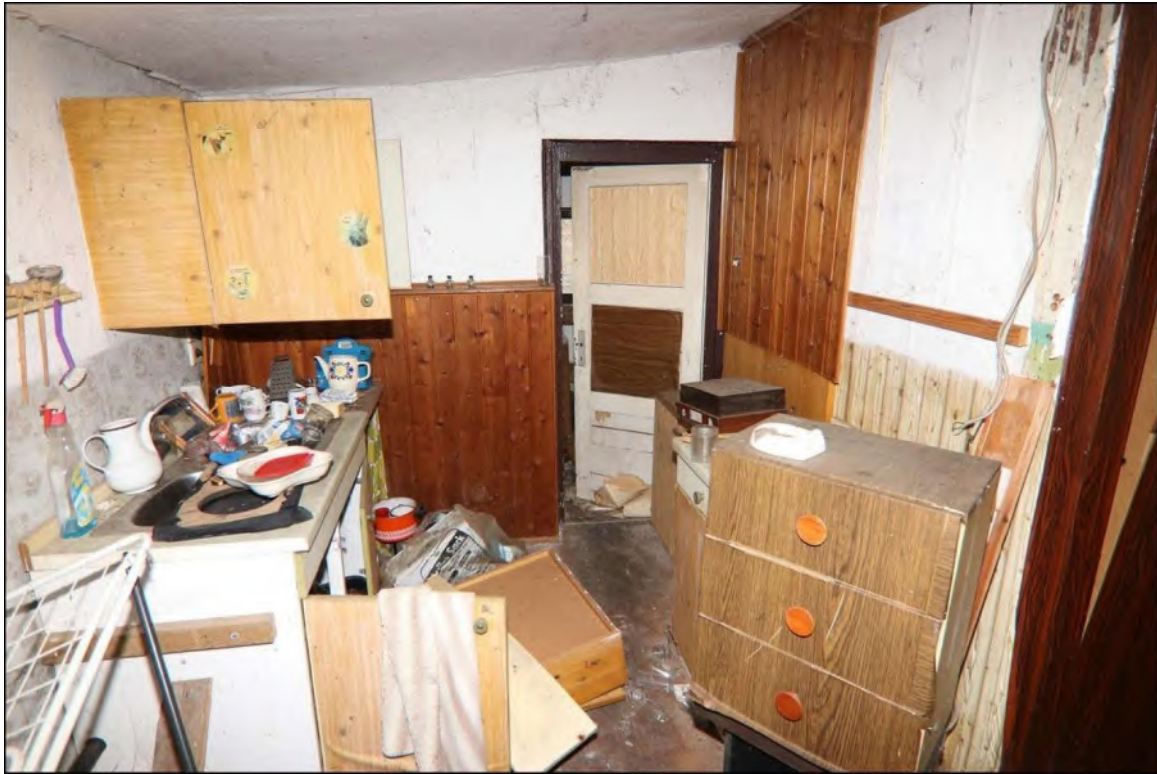
Bild 13

Rückwärtiger Blick durch die Küche. Die Tür im Hintergrund führt zum Flur und auf der rechten Seite wird der Wohn- und Schlafraum betreten.

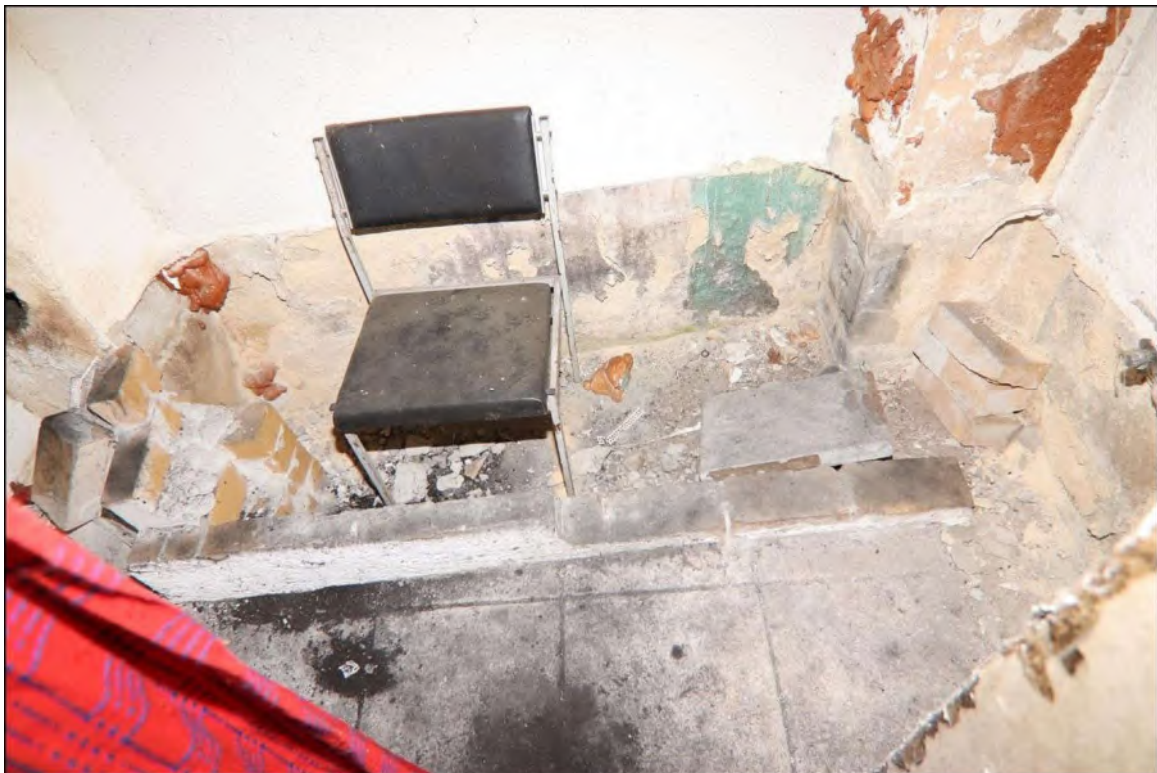
Bild 14

Blick in das ehemalige Bad, das von der Küche abgetrennt wurde. Hier gibt es keinerlei Installationen mehr.

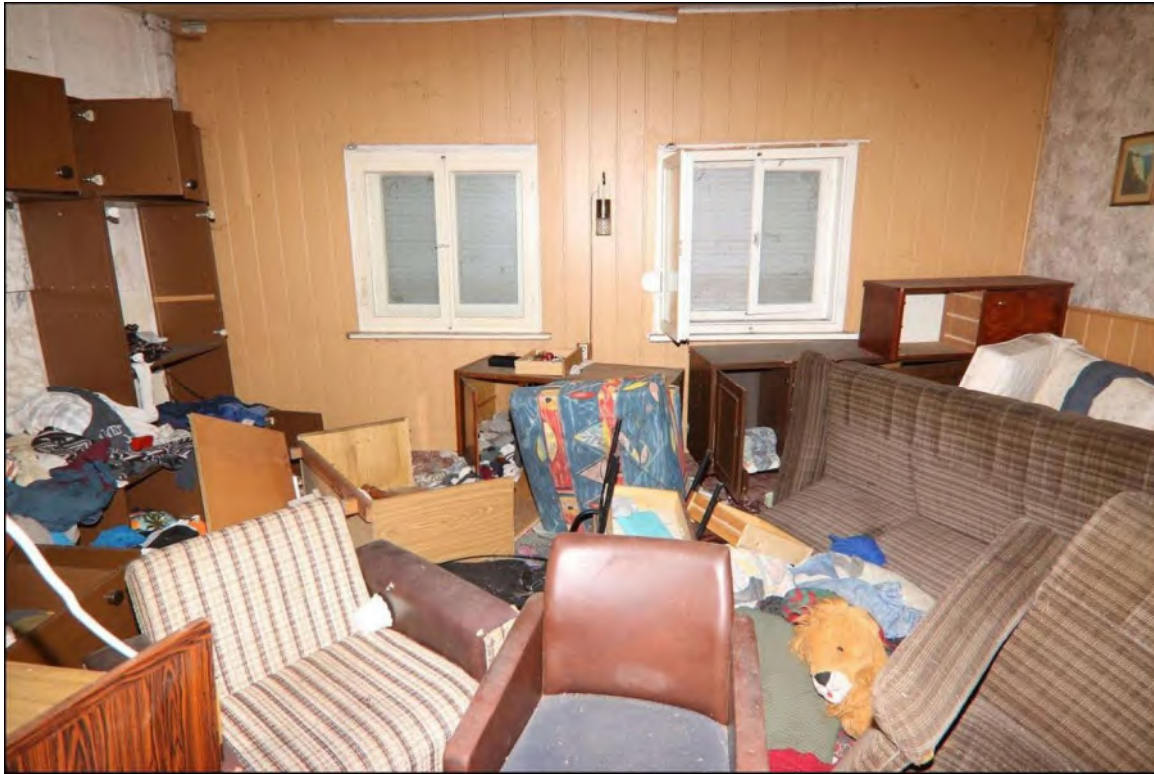
Bild 15

Blick in das Wohnzimmer (Wohn- und Schlafraum). Die Wände auf der Fensterseite sind mit Paneelen verkleidet worden.

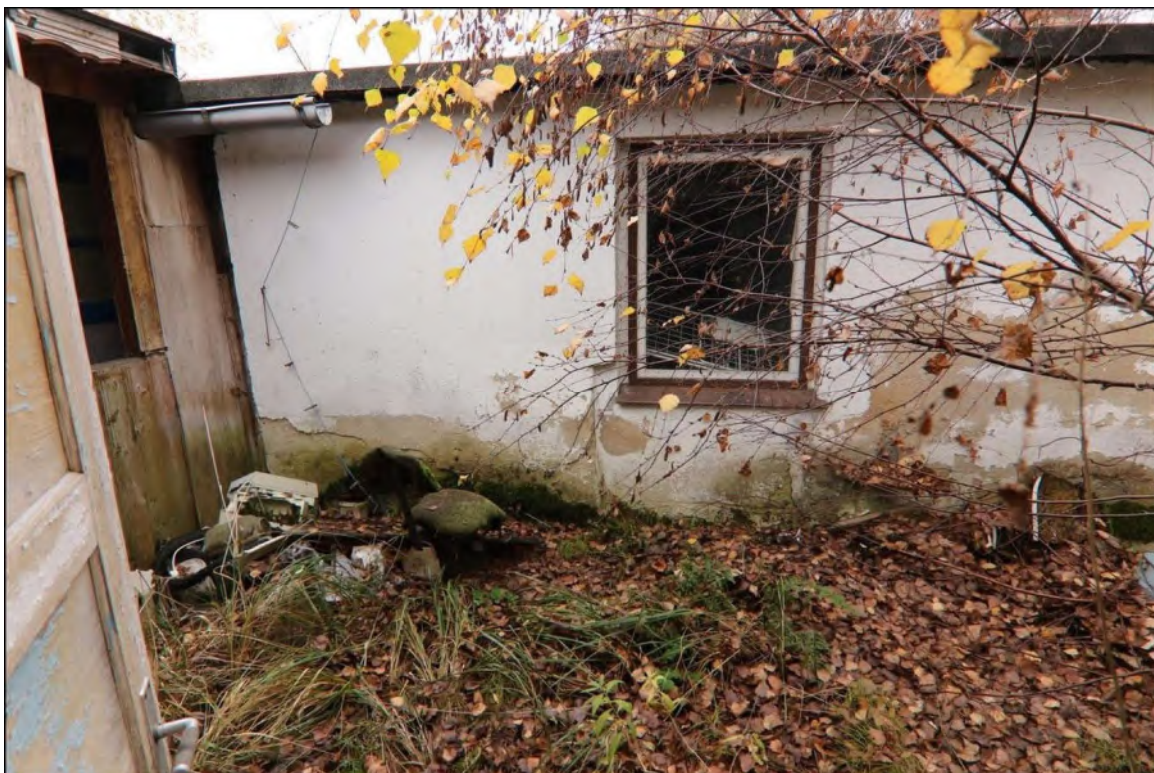
Bild 16

Blick auf die nordöstlich ausgerichtete Außenwand der Laube. Hier sind die Außenwände stark durchfeuchtet, da auch die Dachrinne nicht mehr vorhanden ist.

Im vorliegenden Gutachten ist ein mit Laube und Nebengebäude bebautes Grundstück zu bewerten. Die Gebäude liegen in einem schlechten und ruinösen Zustand vor. Damit das Grundstück neu bebaut werden kann, ist der Gebäudeabbruch die nahe liegende Variante.

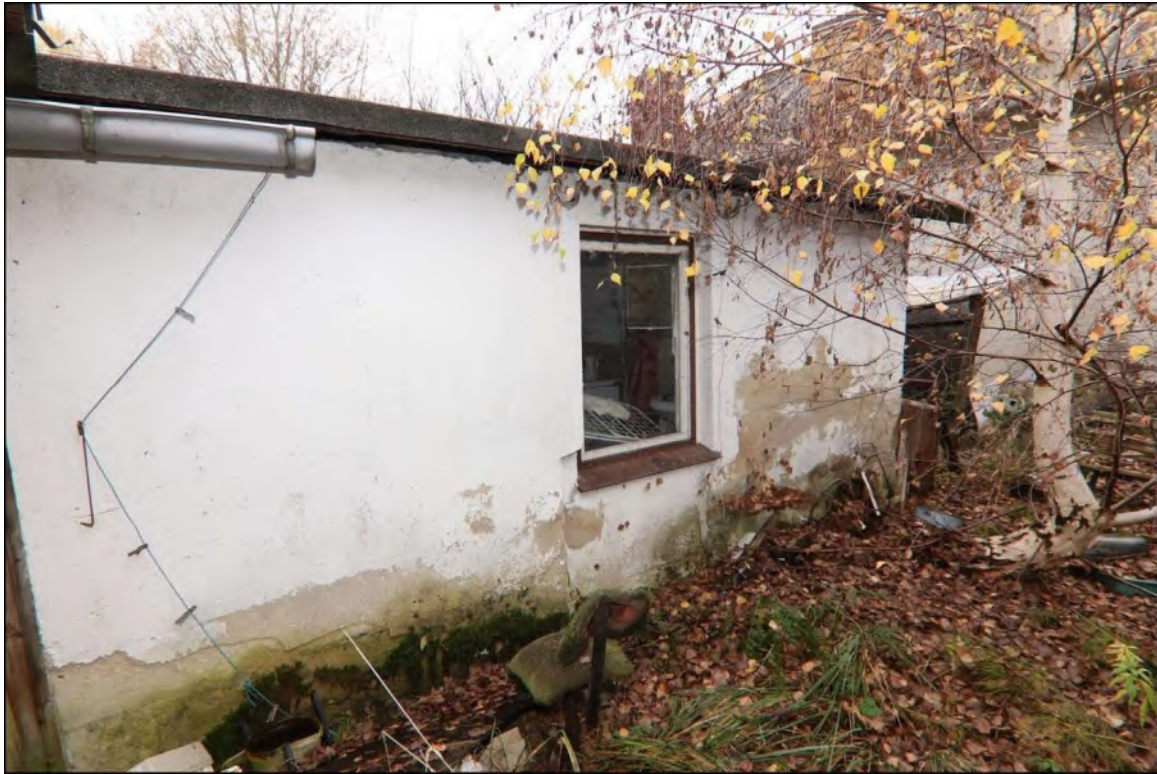
Bild 17

Weiterer Blick auf die nordöstliche Außenwand der Laube. Das Dach ist hier mit Bitumenbahnen abgedichtet worden.

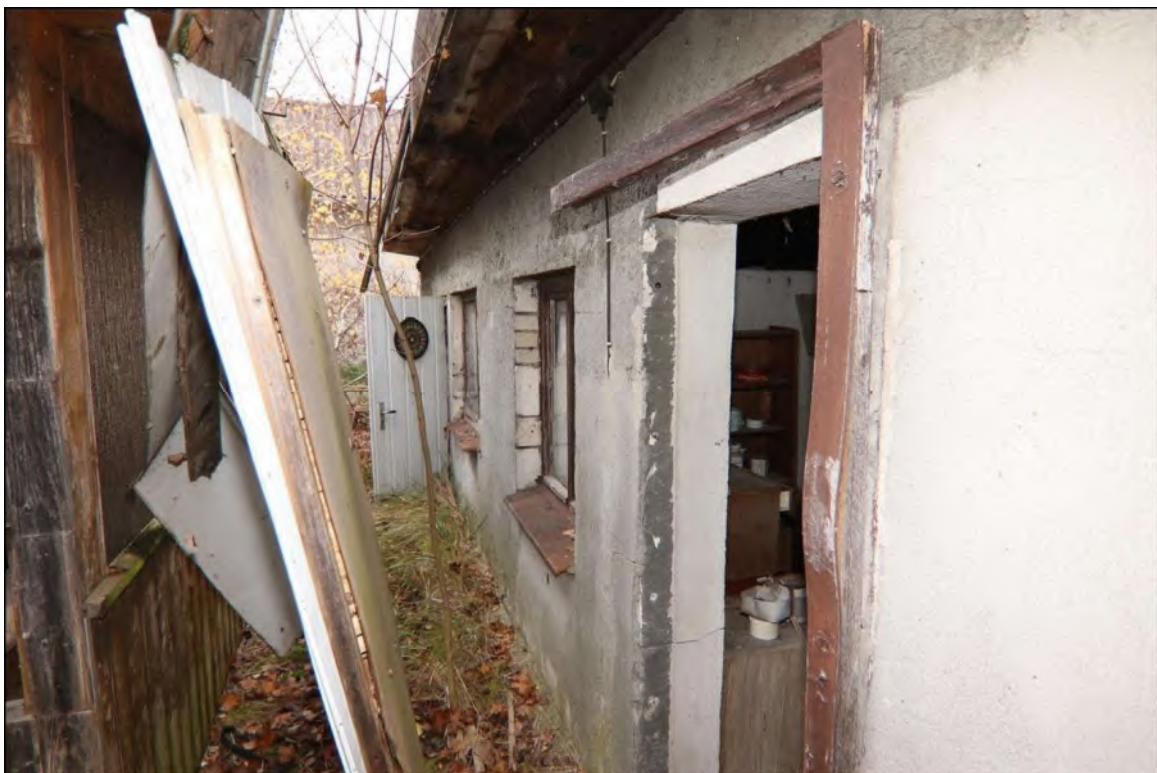
Bild 18

Blick in nordwestliche Richtung entlang der Außenmauer vom Nebengebäude. Dieses ist massiv gebaut. Hier gibt es zwei Fenster und zwei Türen.

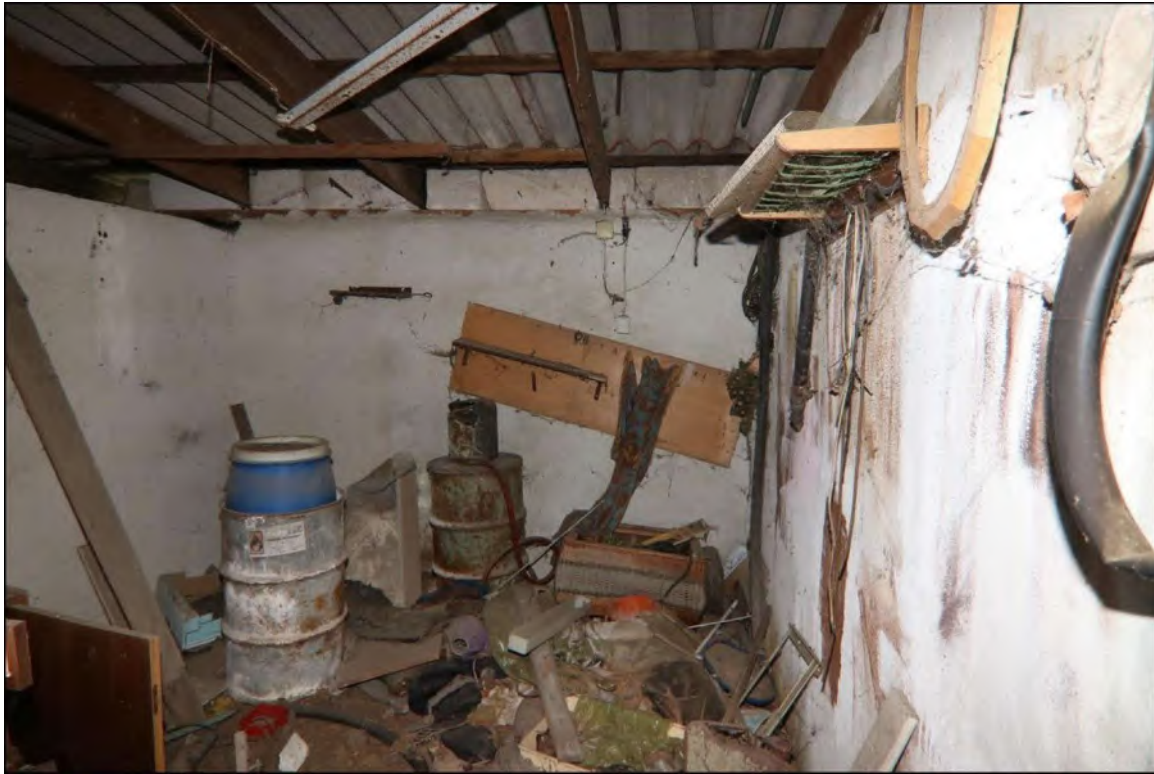
Bild 19

Blick in einen Abstellraum (Lager 2) im Nebengebäude. Nach oben hin ist gut das Dach mit Wellasbestplatten erkennbar. Darunter ist der einfache Holzdachstuhl zu erkennen.

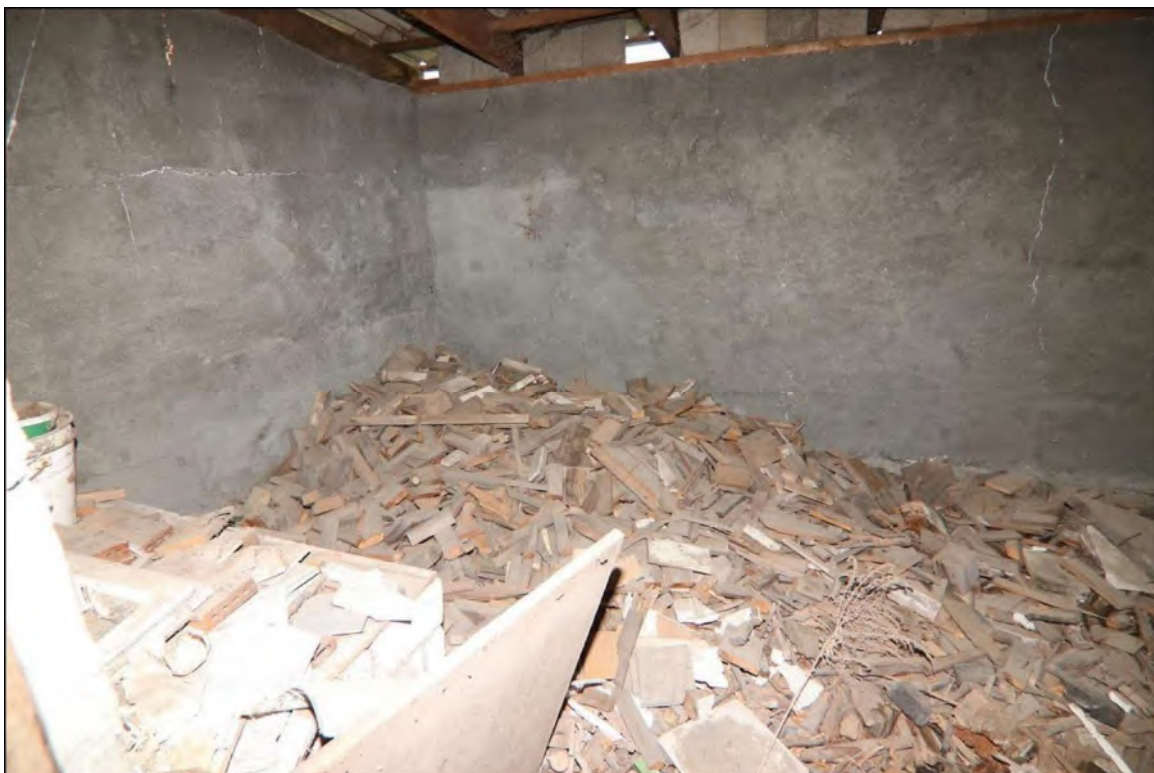
Bild 20

Blick in den anderen Abstellraum (Lager 2) im Nebengebäude. Die Außenwände sind massiv ausgeführt und hier wurden sie nach innen verputzt.

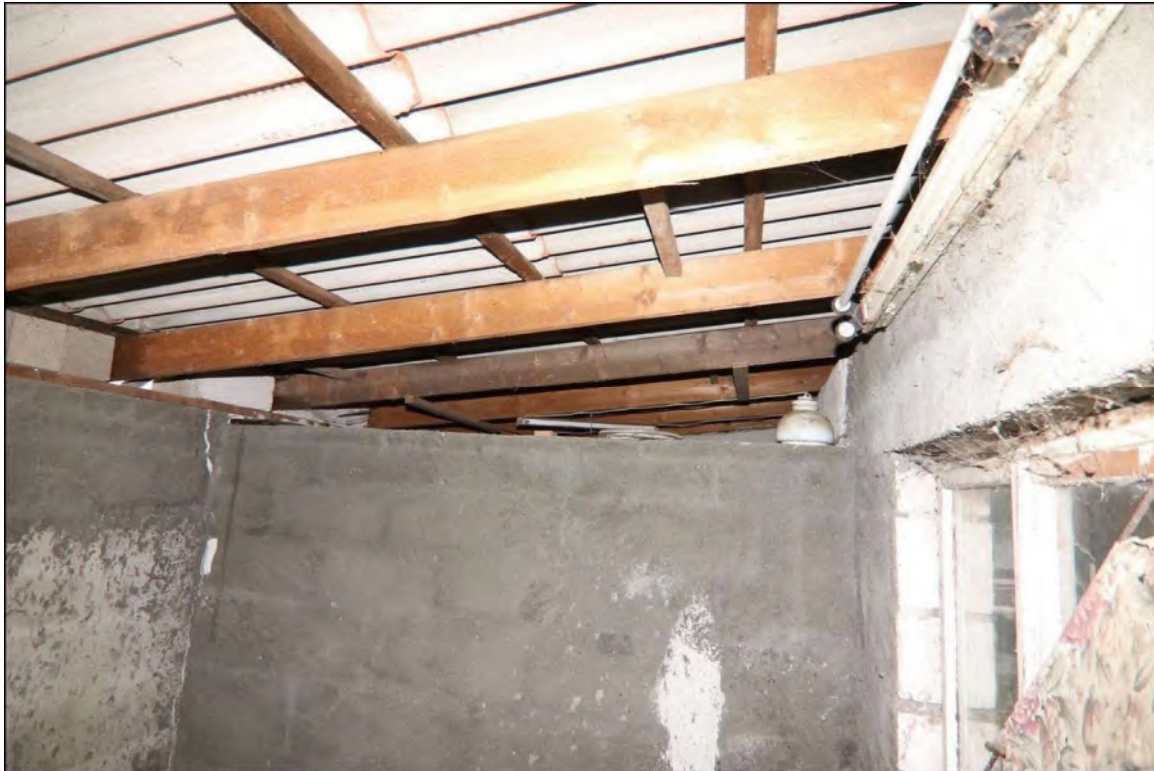
Bild 21

Blick auf das Dach mit dem Holzdachstuhl und den Wellasbestplatten darauf. Die Zwischenwand in der Bildmitte trennt die beiden Lagerräume voneinander. Rechts ist das Fenster erkennbar.

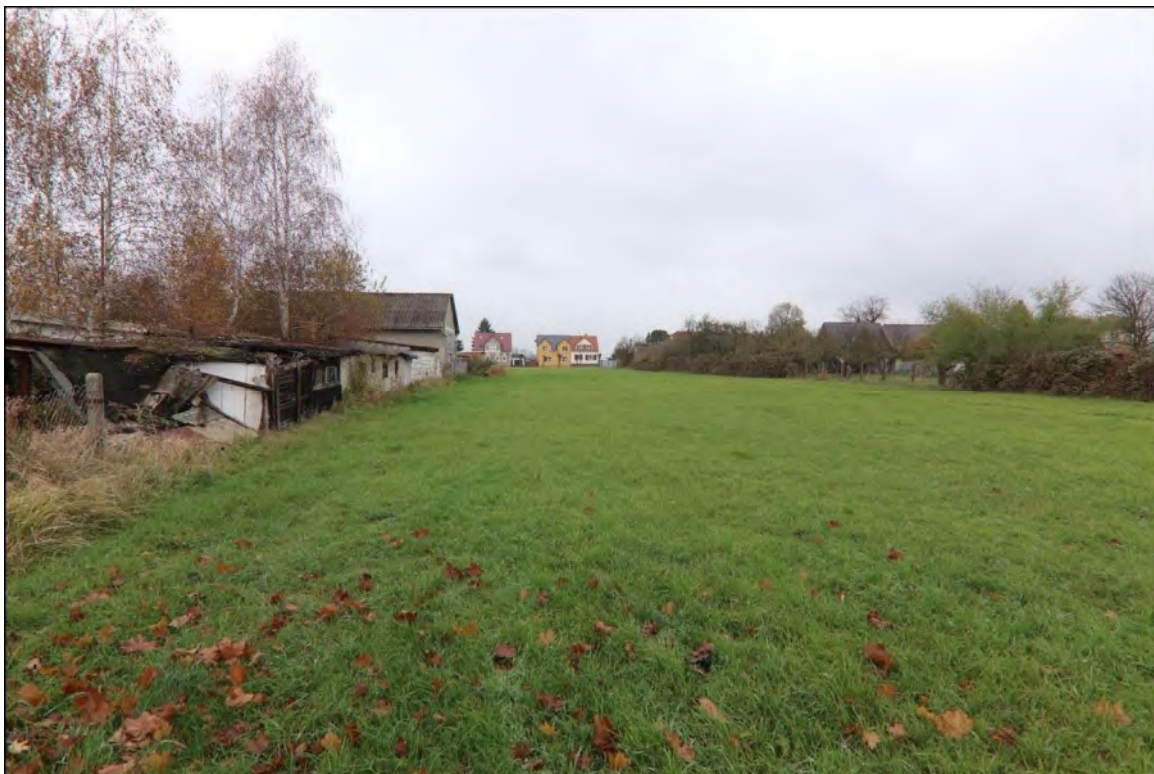
Bild 22

Blick in nördliche Richtung entlang der östlichen Grenze der hintereinander liegenden Flurstücke. Etwa in der Bildmitte auf der linken Seite liegt das Bewertungsflurstück 273/8.

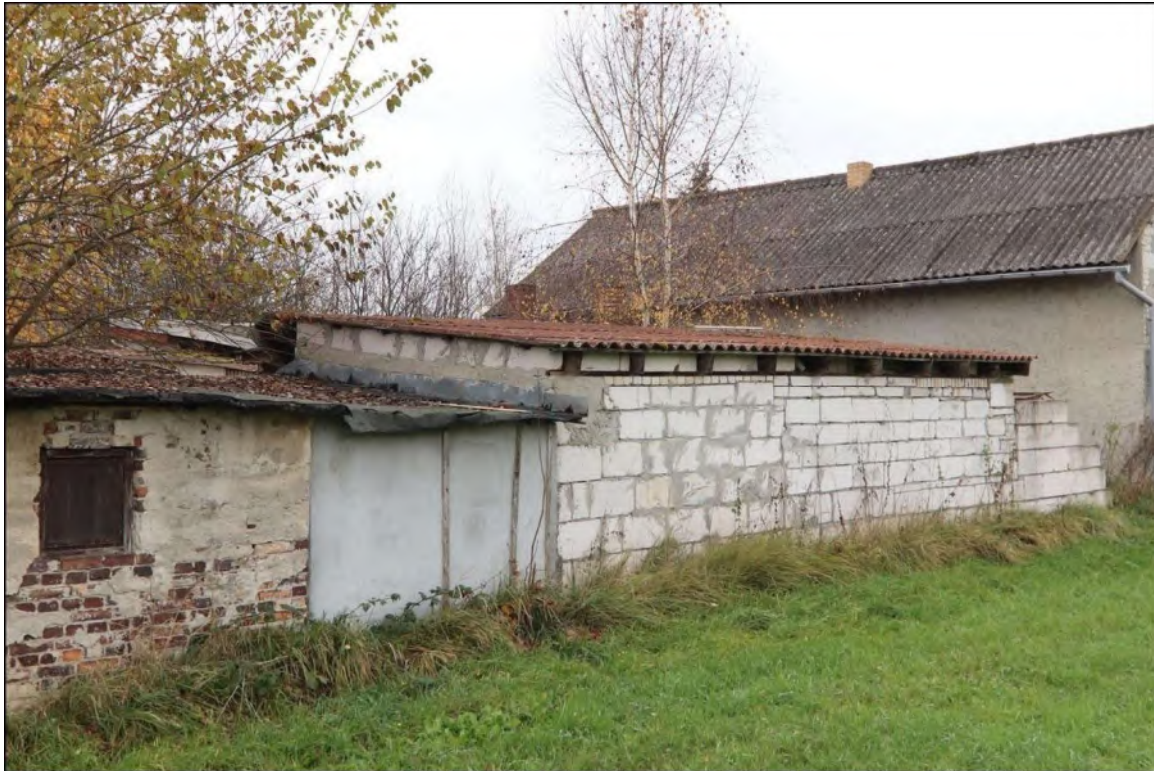
Bild 23

Blick auf die östliche Grenze mit der Bebauung vom Nebengebäude. Hier kann man gut das Mauerwerk in Porenbeton erkennen. Darauf befindet sich der Dachstuhl mit Wellasbestplatten. Die am rechten Bildrand erkennbare Scheune stellt in etwa die nördliche Flurstücksgrenze dar.

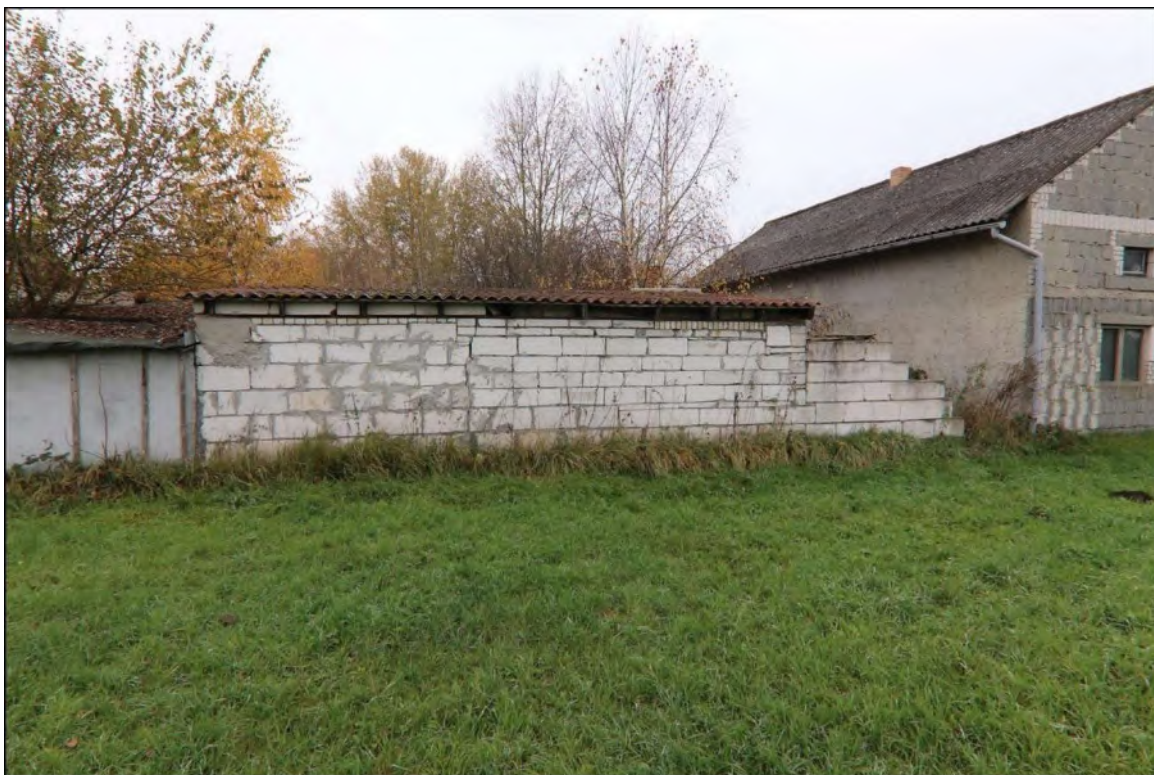
Bild 24

Blick auf die östliche Grenze mit der Bebauung, die teilweise auf dem Nachbarflurstück 272/1 steht.
