### **3.3. Bebauung**

Das Grundstück Wiesenweg 1 (Flurstück 452) ist im nordöstlichen Abschnitt mit einem teilunterkellerten, 1 1/2-geschossigen Einfamilienhaus (Baujahr um 1936) bebaut.

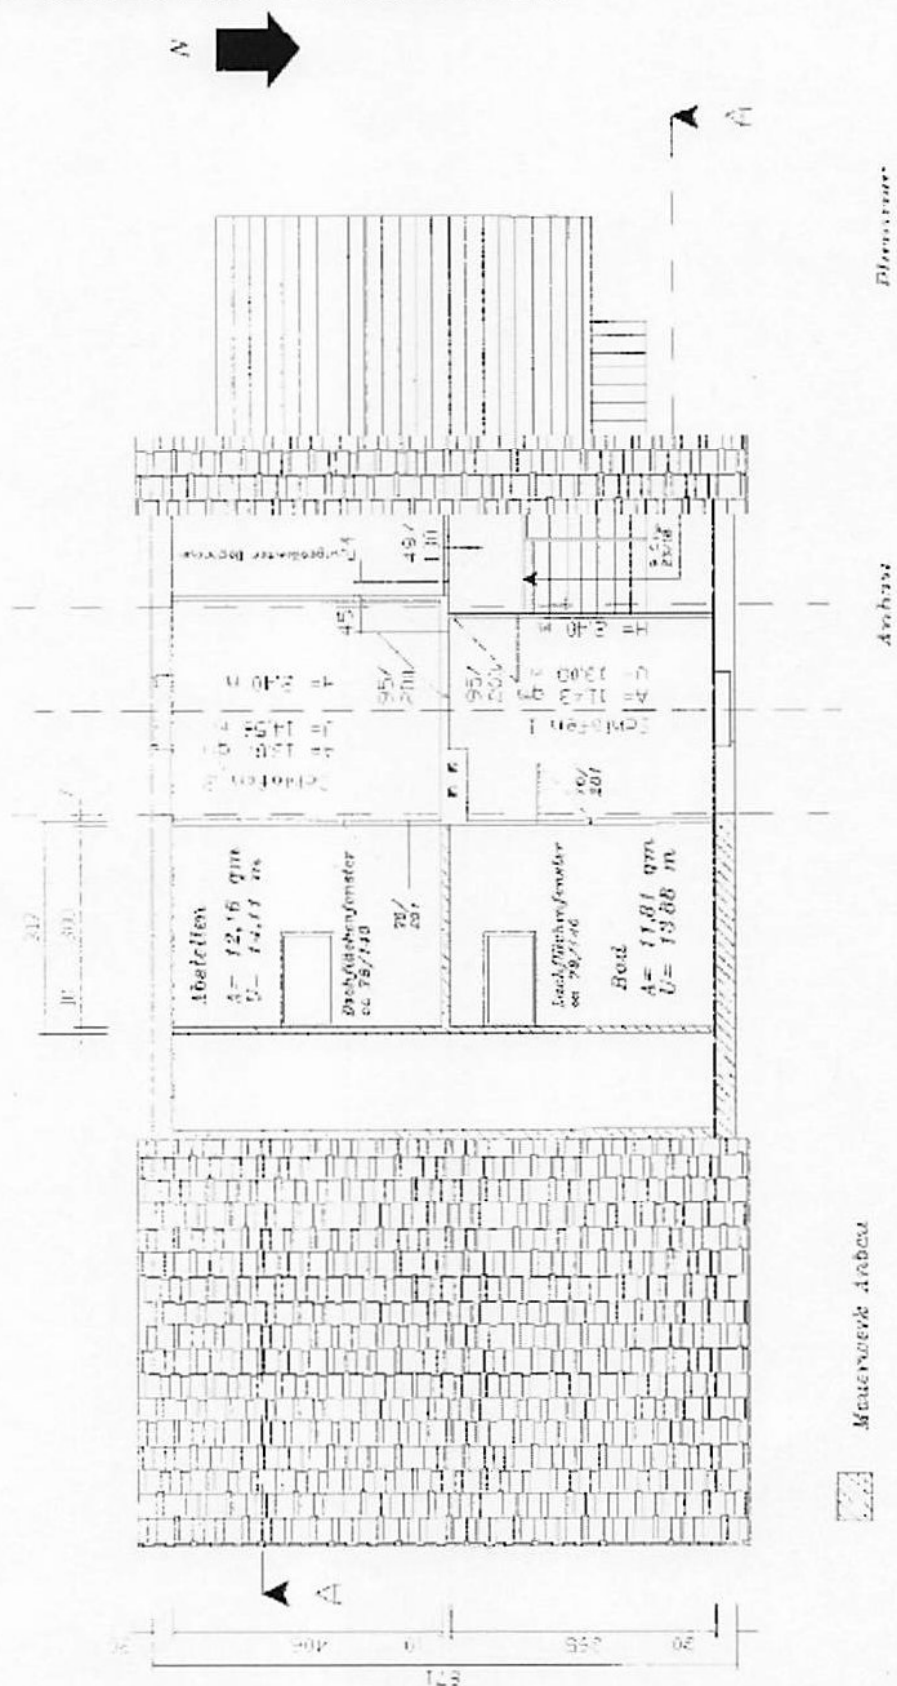
### Grundriss – Dachgeschoss

(Der Grundriss wurde aus den übergebenen Unterlagen entnommen.)
